RÉHABILITATION DE LA ROUTE CDM PAR CONGO DONGFANG MINING (CDM) APRÈS LA POLLUTION DU 4 NOVEMBRE 2025 : IMPACTS ENVIRONNEMENTAUX, SANITAIRES ET SOCIAUX EN L'ABSENCE DE DÉSINTOXICATION

MWENDA MWEBE ANGEL RAPPORT AMAP AOUT 2026

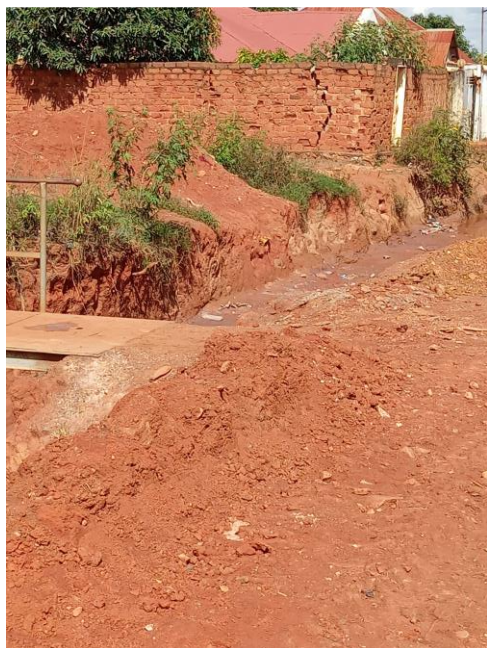
Le rapport précédent signale des problèmes d'érosion et de dégradation de certaines routes dans les communautés concernées.

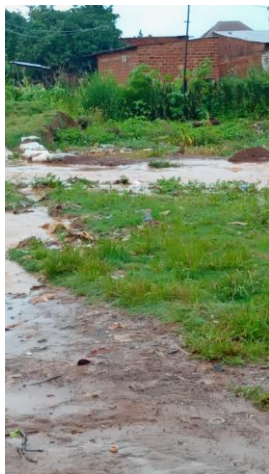
- ✓ inondation de maisons ; image prise le 25 Mars 2025 à 7heure 52 minute  
lieu le long de la route CDM

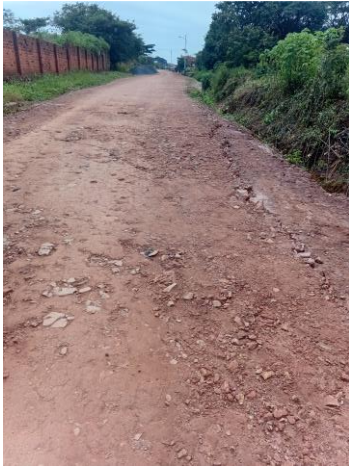
- ✓ dégradation des routes ;

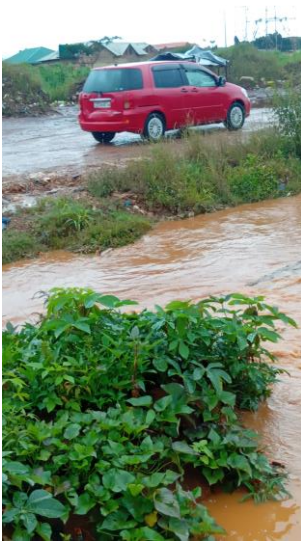
- ✓ érosion ;
- ✓ atteinte aux champs ;

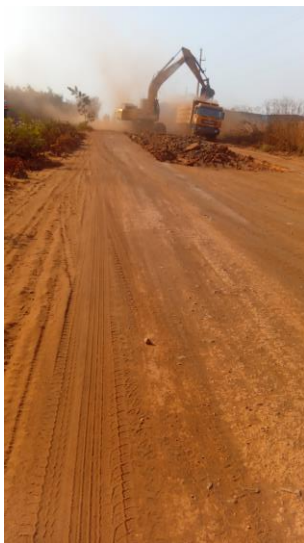
Les travaux et la circulation peuvent produire de la poussière.

Le rapport initial signale déjà les préoccupations liées à la poussière le long de l'artère CDM.

Dans les zones fortement habitées, il est nécessaire de prendre des mesures permettant de réduire l'exposition des populations.
